Aufgabenstellung: Verschleißversuche entsprechend Kundenanwendung Schwerlasttransporter

Versuchsbeschreibung und Ergebnisse:

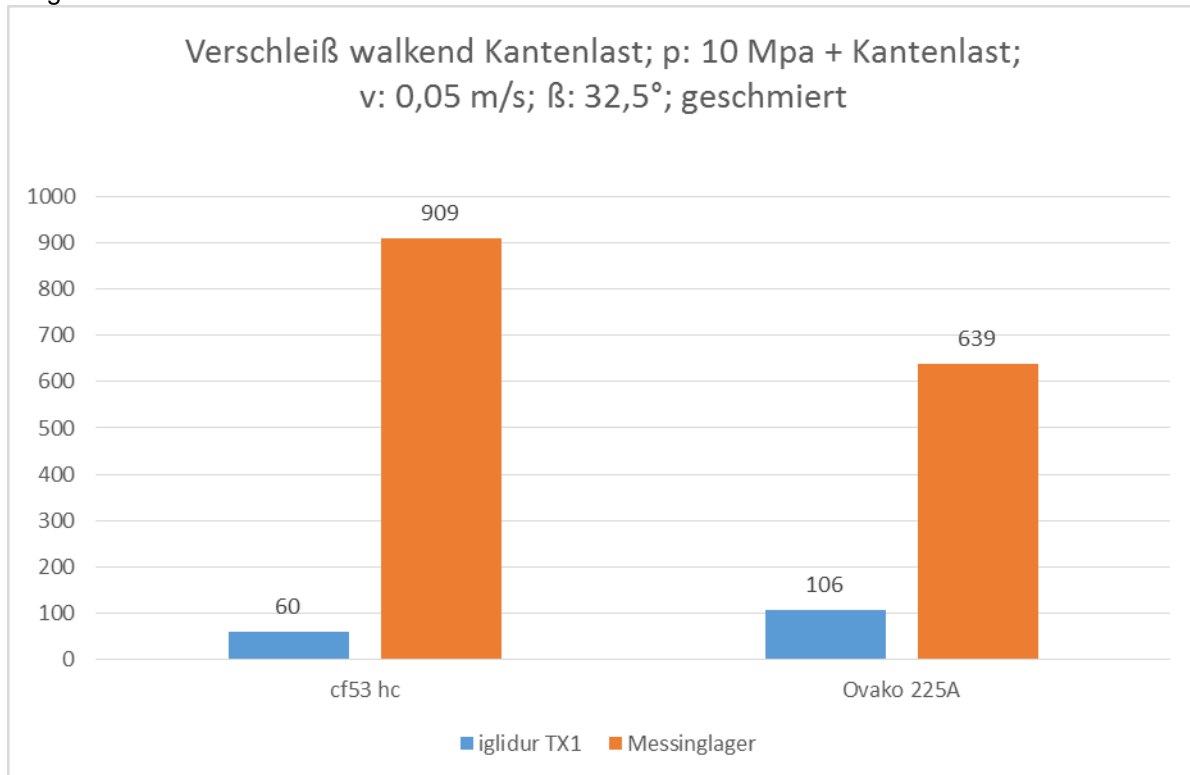
Diagramm 1: mittlere Verschleißraten

Zur Bewertung des Verschleißes der Gleitlager, wurde wie gehabt der Innendurchmesser auf beiden Seiten der Gleitlager jeweils in Lastrichtung mit einer Mikrometerschraube vermessen. Die ermittelten Werte dieser Messungen sind in Diagramm 1 dargestellt.

Die Versuche zeigen, dass die iglidur® TX1-Buchsen deutlich weniger verschleifen, als die Messinglager. Dies zeigen die mittleren Verschleißraten, wie im Diagramm 1 dargestellt. Die Verschleißrate von iglidur® TX1 ist geringer bei Cf 53 Wellen.

Die Ergebnisse zeigen, dass iglidur® TX1 zu den Kundenparametern mit Schmierung gegen beide geprüften Wellenwerkstoffe eine geringere Verschleißrate aufweist als das Messinglager. Der Verschleiß des Messinglagers ist um den Faktor 15 (gegen Cf53 HC Wellen) bzw. um den Faktor 6 (gegen Ovako 225A Wellen) größer als der Verschleiß von iglidur® TX1.

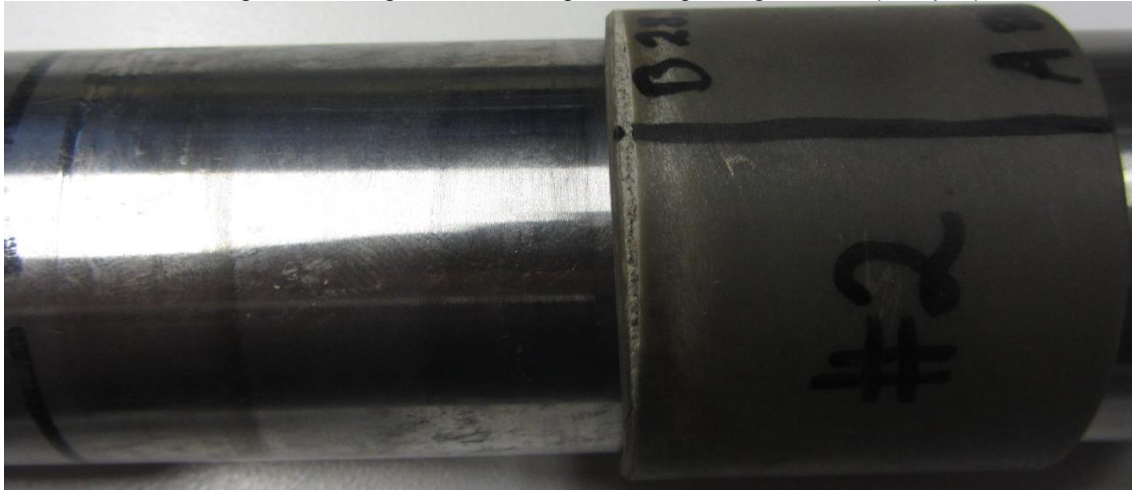
Bild 2: gelaufenes iglidur® TX1 Lager mit zugehöriger Welle (Beispiel)

An den Wellen, die gegen Lager aus iglidur® TX1 gelaufen sind, lassen sich nur leichte Laufspuren feststellen. Es lassen sich nur leichte Deformationen feststellen.

Die Lager aus iglidur® TX1 sind nicht gebrochen. Eine plastische Verformung konnte zwar festgestellt werden, allerdings fällt diese deutlich geringer aus als bei den Messinglagern.

Alle mit Messinglager getesteten Wellen weisen starke Beschädigungen im Gleitbereich auf. Hingegen weisen die Wellen aus den iglidur® TX1 Versuchen nur leichte Laufspuren auf.

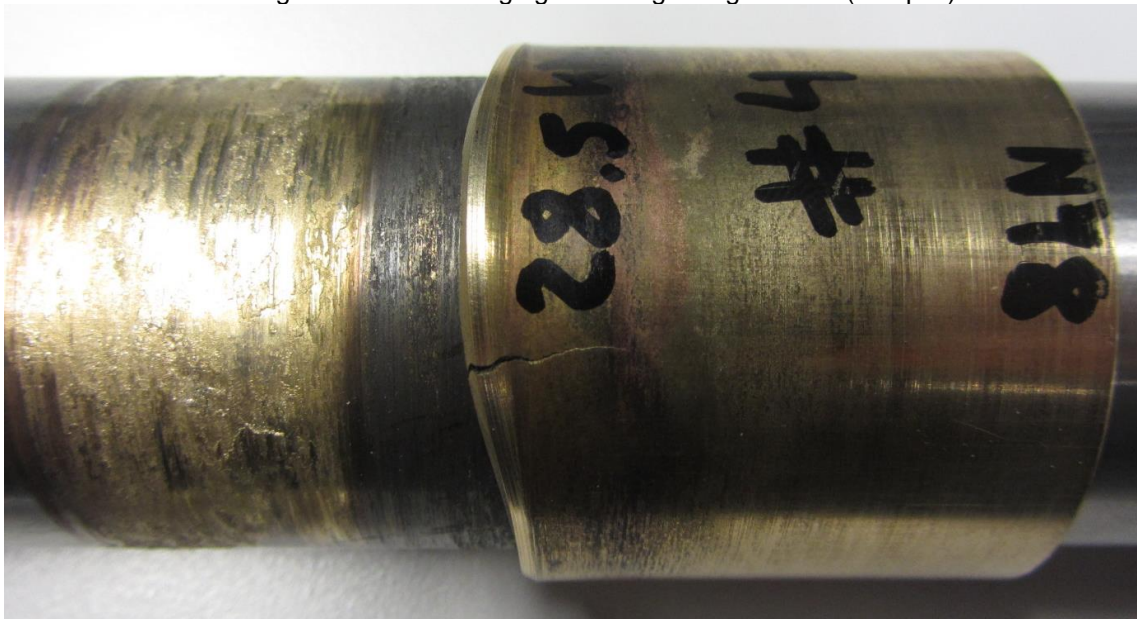
Bild 3: gelaufenes Messinglager mit zugehöriger Welle (Beispiel)

An allen Wellen, die gegen das Messinglager gelaufen sind, lassen sich tiefe Laufspuren (=Beschädigungen der Welle) feststellen. Die Lager sind im Hauptbelastungsbereich stark deformiert. Hier sind die meisten Lager in axialer Richtung gebrochen. Wenn sich diese Brüche fortsetzen, könnten diese die Gleiteigenschaften im Gleitbereich beeinträchtigen. Die Deformationen und Brüche sind mit hoher Wahrscheinlichkeit eine Folge der Kantenlast.

Die Messinglager wurden während der Versuche stark plastisch verformt. Auch kam es zu einem relativ frühen Zeitpunkt zum Bruch in axialer Richtung an der Hauptbelastungsstelle, was auf ein Aufplatzen des Lagers hinweist. Diese Brüche könnten sich negativ auf das Gleitverhalten der Lager auswirken. Sowohl die Brüche, als auch die Deformationen sind auf die Kantenlast und den daraus resultierenden Kraftverlauf zurückzuführen.
